# Avaliação Institucional

MELHORIAS REALIZADAS A PARTIR DOS RESULTADOS DA  
AVALIAÇÃO 2025-2

FPB

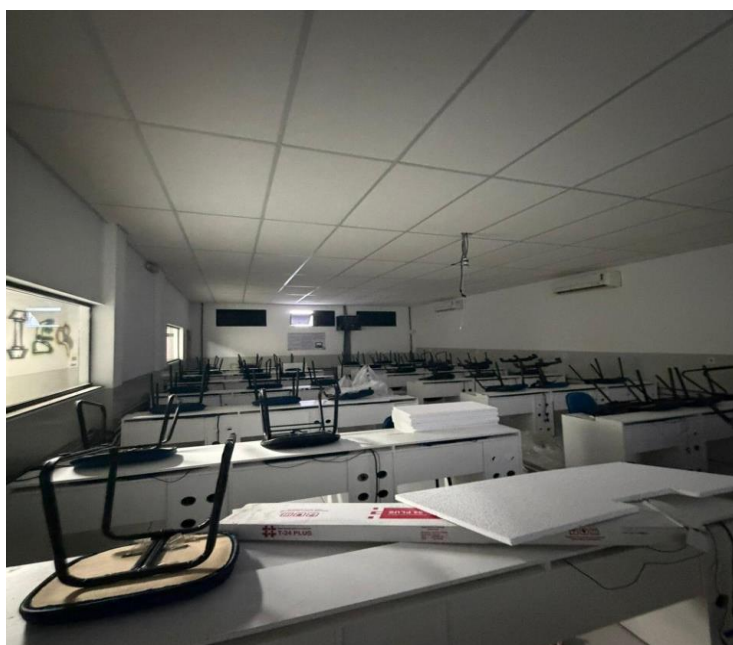
## RETROFIT DE FORRO

Retrofit dos forros dos laboratórios A109- Multidisciplinar II e do laboratório A110- Laboratório de Informática, que estavam fora do padrão do campus.

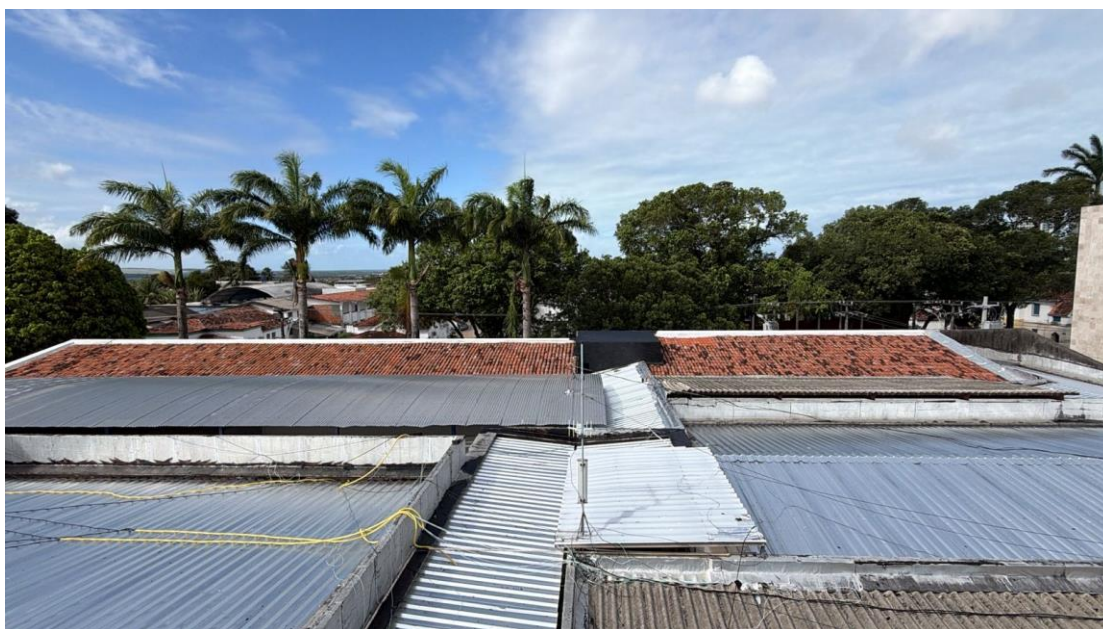
## MANUTENÇÃO DA COBERTURA DO BLOCO A

Realizamos a manutenção da cobertura do bloco A, que encontrava-se com diversos pontos de infiltrações, sendo o laboratório A102- Estrutura e Função I o

pior cenário, onde o forro desabou e todas as bancadas e peças a natômicas ficaram mofadas.

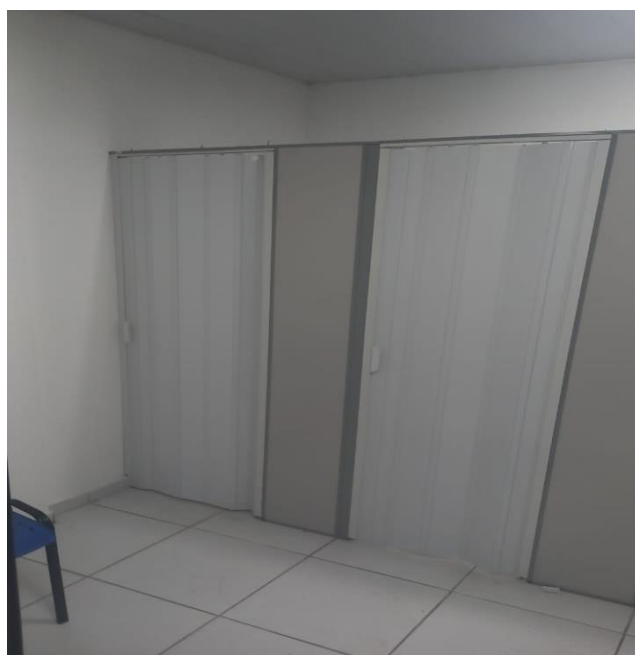
## PORTAS DO VESTIÁRIO DA GASTRONOMIA

Foram substituídas as portas sanfonadas de PVC do vestiário da gastronomia, que encontravam-se quabradas, sem puxadores e trancas.

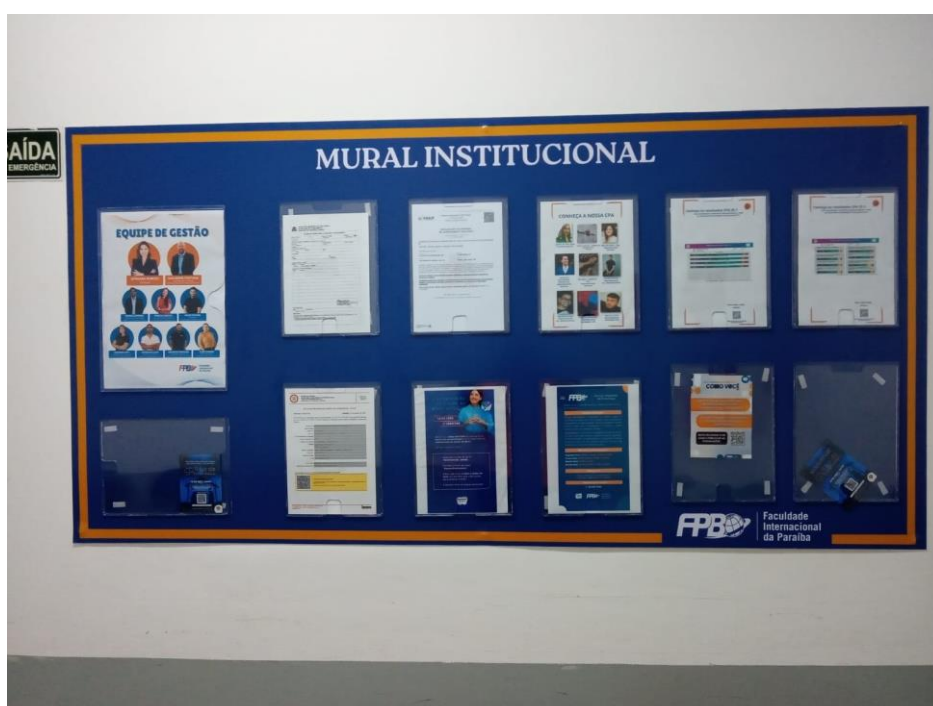
## MURAI DE COMUNICAÇÃO

Foi iniciada a substituição dos murais informativos da instituição. Os novos, ajudam a disseminar as informações de forma mais clara e organizada.

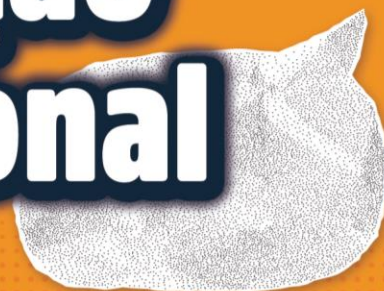
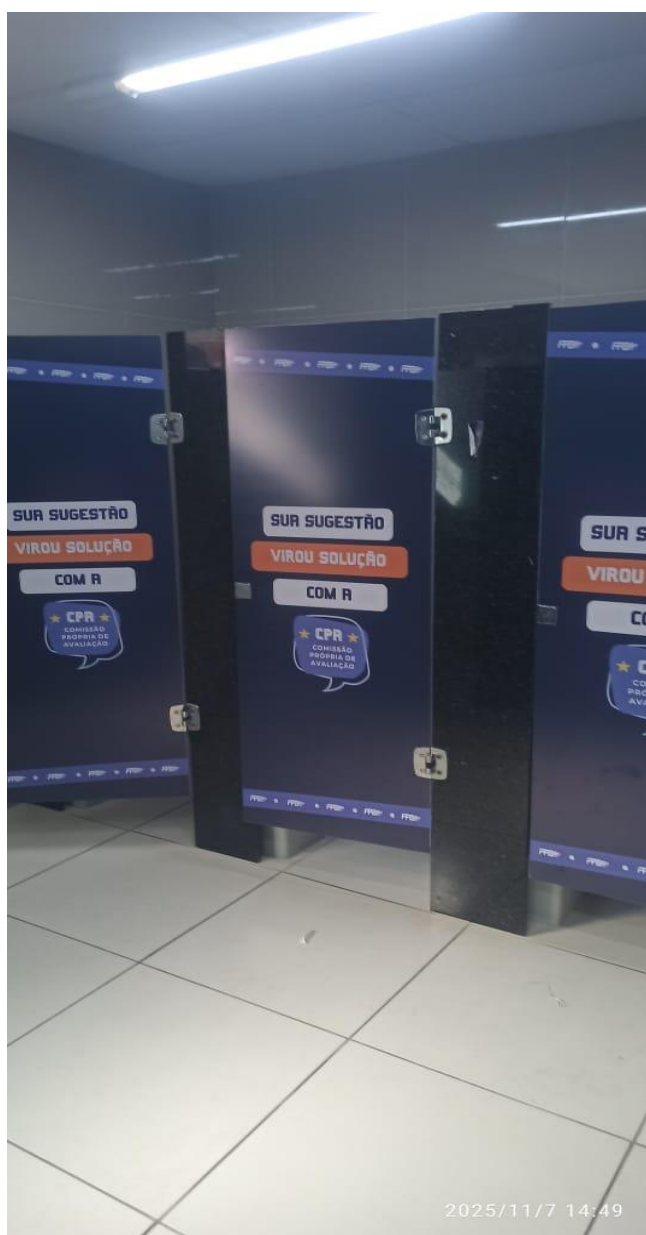
## BANHEIROS FEMININOS

Foram aplicados adesivos, para melhorar a privacidade dos boxes dos banheiros femininos do bloco C, que antes eram translúcidos, permitindo assim, que quem estive utilizando fosse visto.

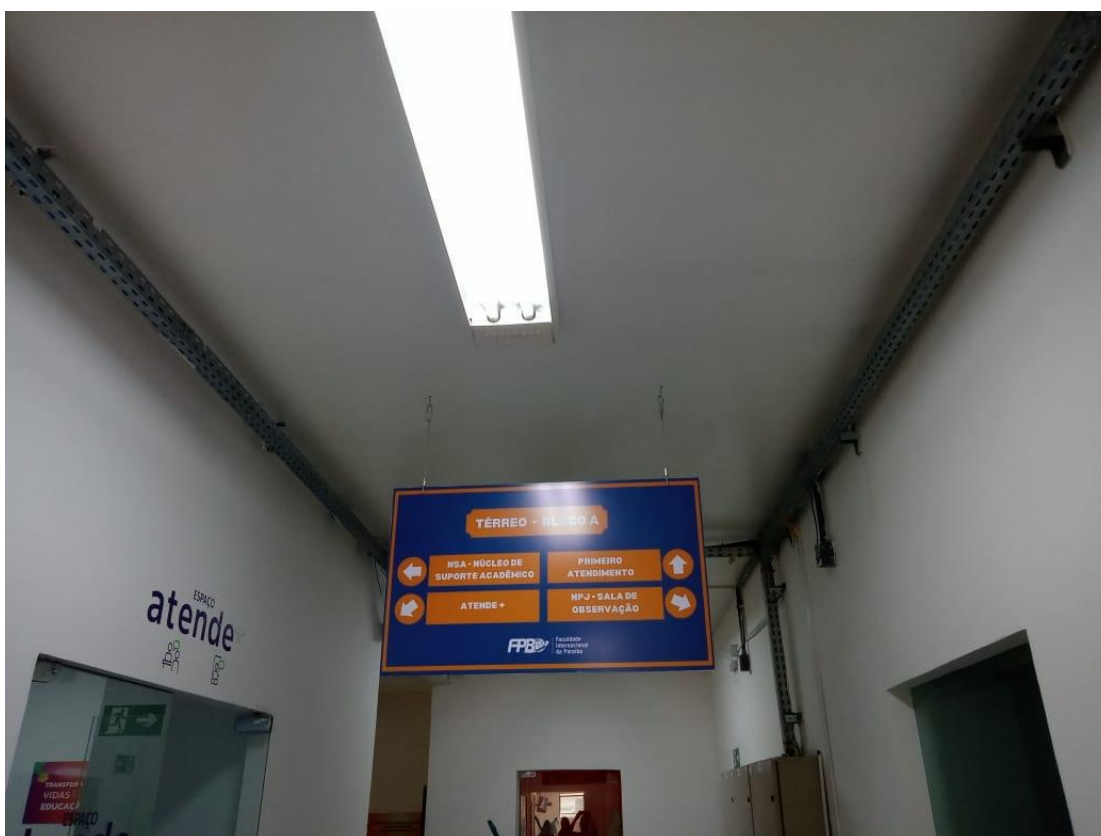
## PLACAS DIRECIONAIS

Iniciamos a inserção de placas direcionais, para ajudar na orientação dos percursos dentro da unidade.

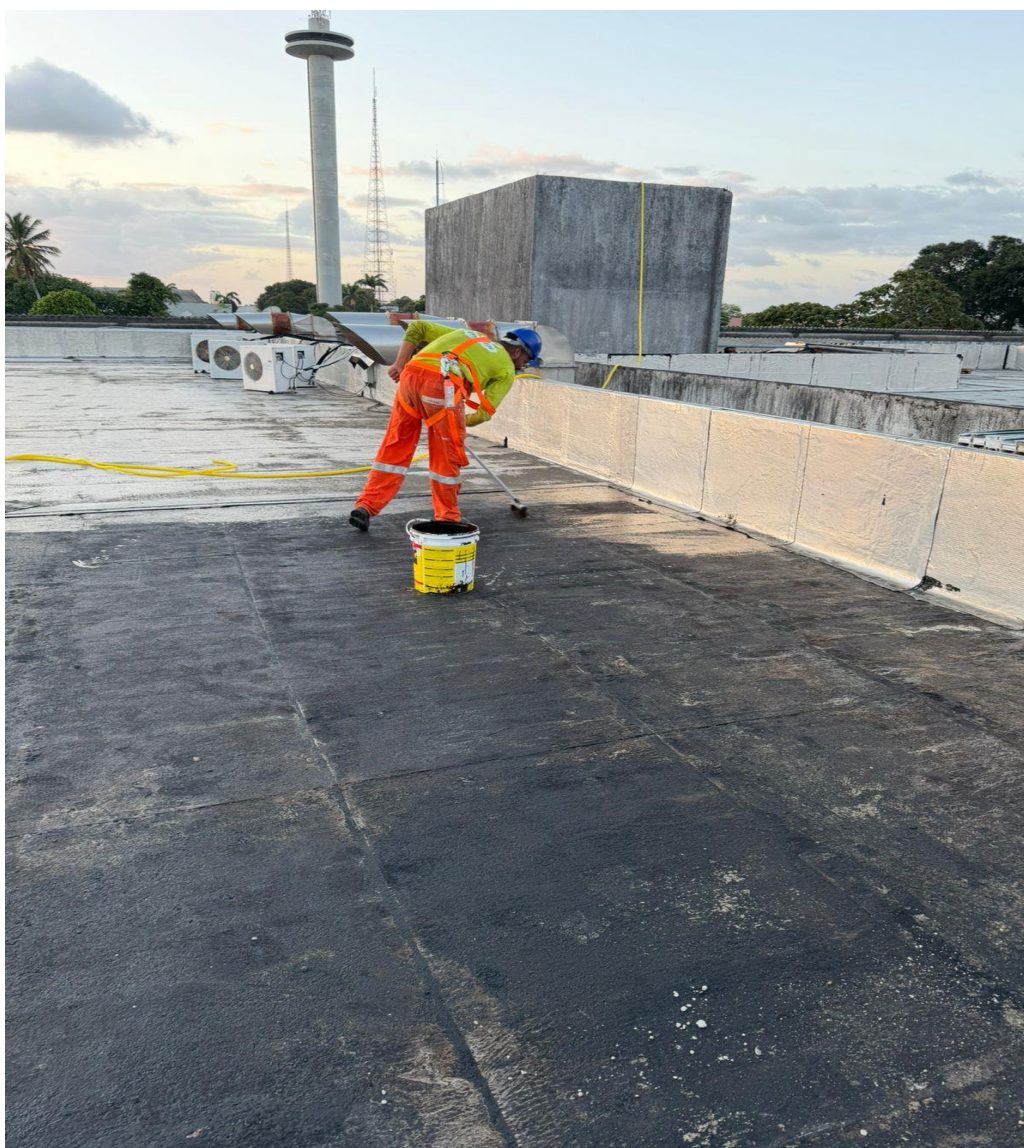
## MANUTENÇÃO DA COBERTURA DO BLOCO C

Foi realizada a manutenção da impermeabilização da laje do bloco C, pois, encontrava-se com vários pontos de infiltrações, prejudicando o ensalamento das aulas e danificando o mobiliário das salas.

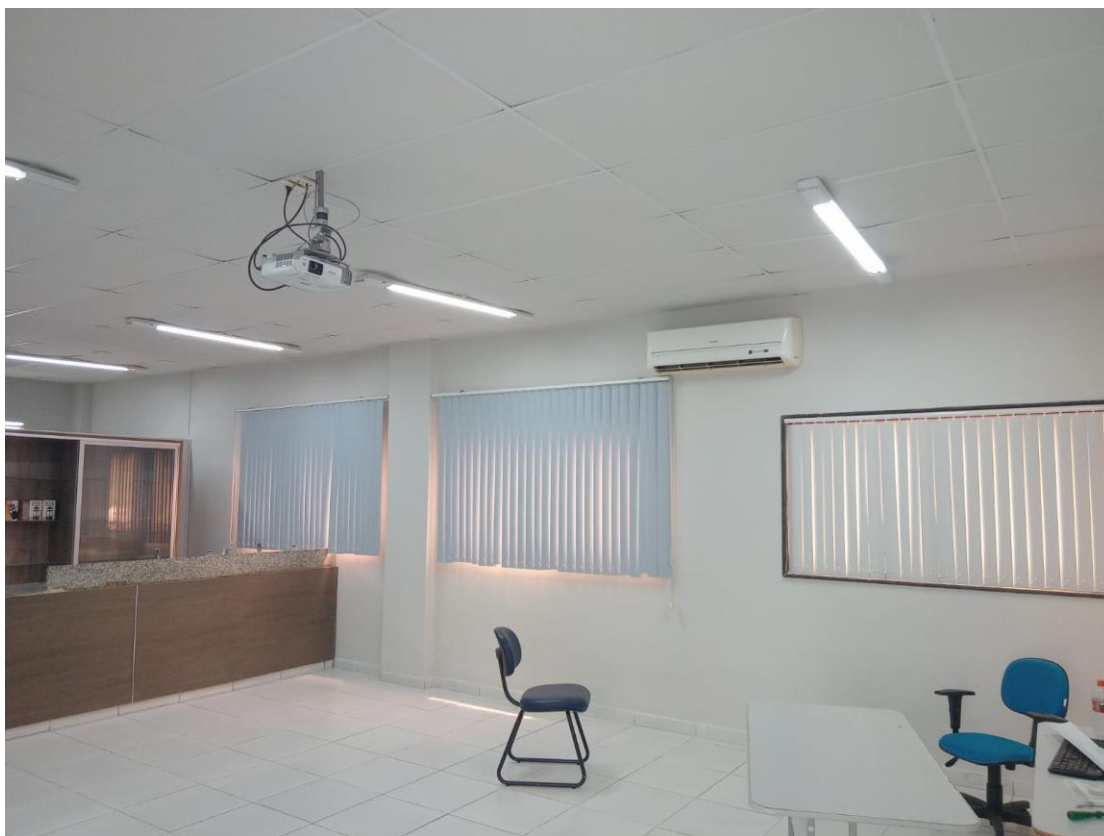
## RETROFIT DA SALA BAR

Realizamos a retirada de infiltrações e a pintura da sala bae, que encontrava-se com suas mobílias mofadas e a pintura descascada.

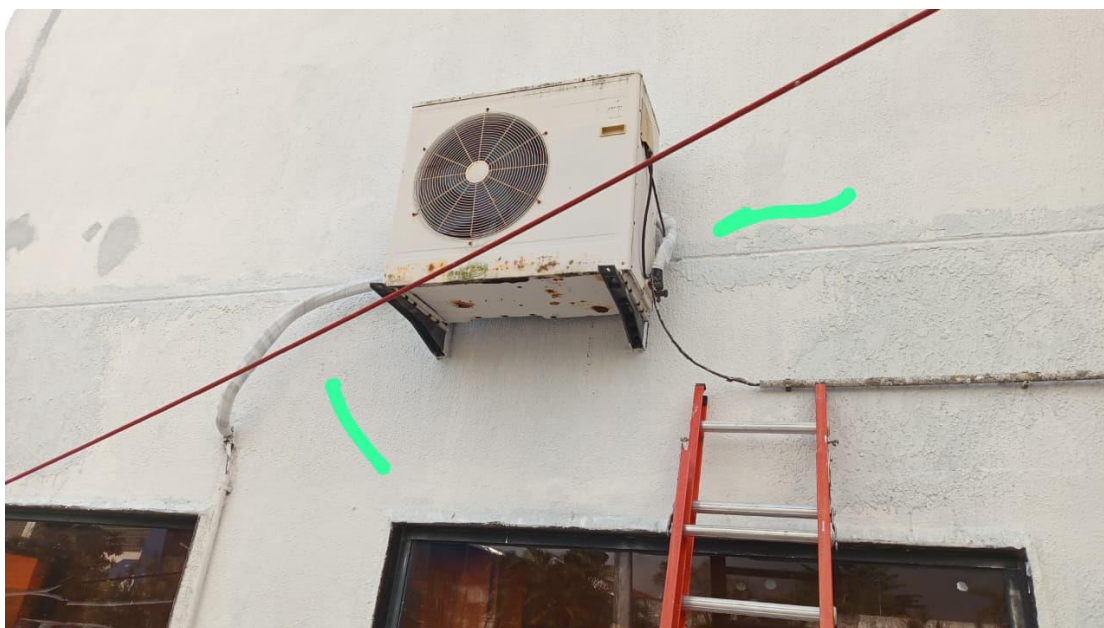
## IMPERMEABILIZAÇÃO DA PAREDE DO BLOCO D

Foi realizada a impermeabilização da parede externa do bloco D, que devido a incidência do sol e da chuva, estava descascando e desbotada, gerando assim, infiltrações nas salas D201, D101 e sala bar.

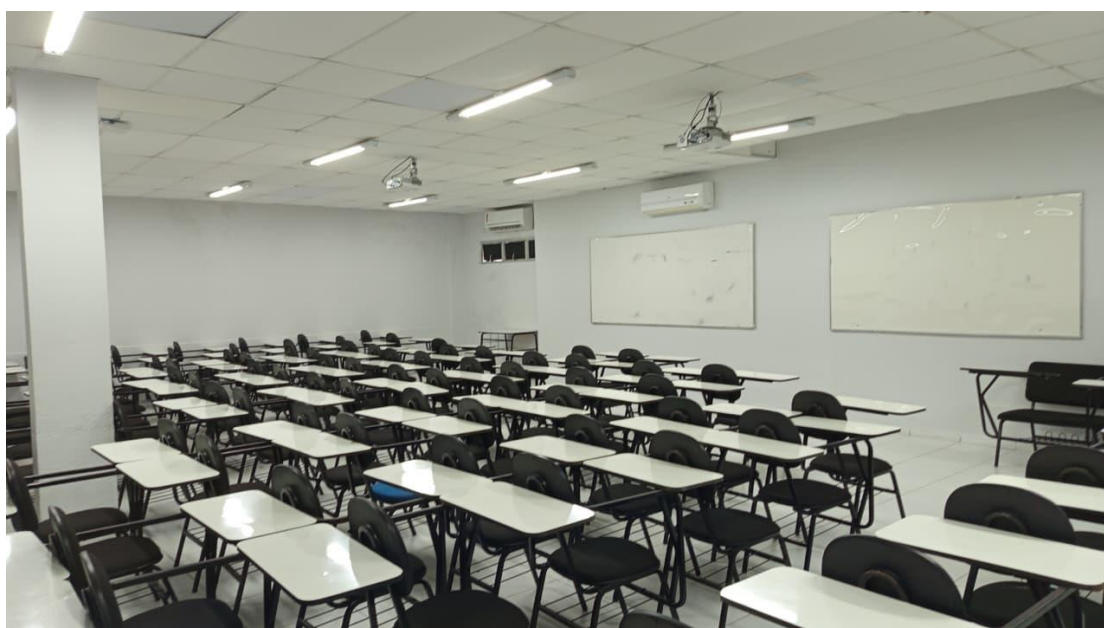
## RETROFIT DA PINTURA DAS SALAS DE AULAS

Iniciamos a renovação da pintura das salas de aulas, onde o principal objetivo é retirar o cheiro de mofo e renovar a nossa infraestrutura.

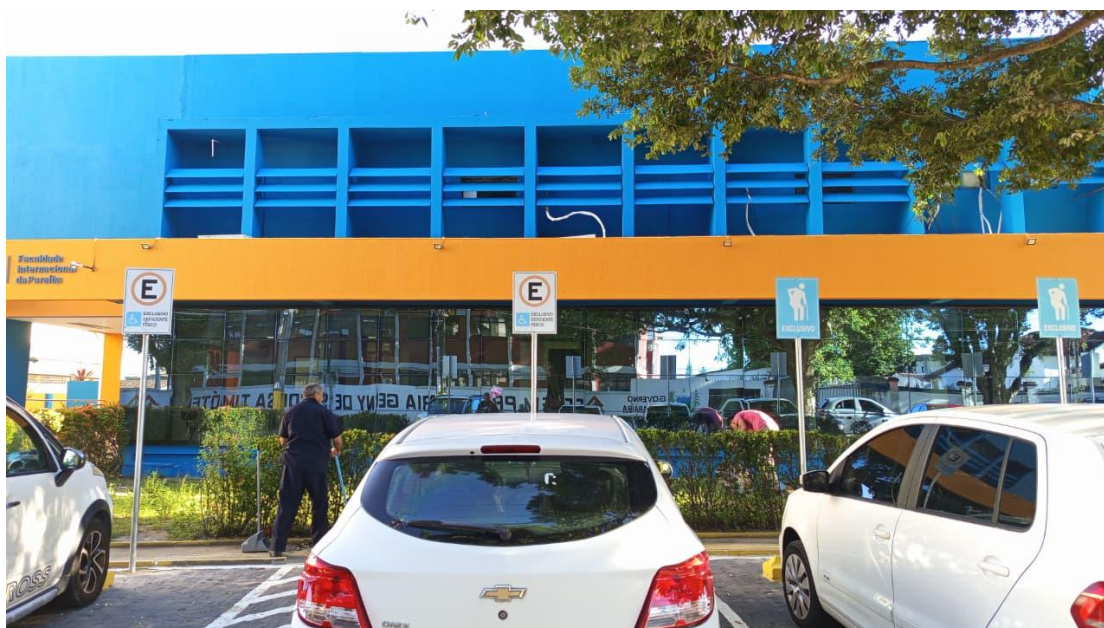
## RETROFIT DA FACHADA PRINCIPAL

Foi realizada a renovação da pintura da fachada principal da FPB, devolvendo a cor original e protegendo a estrutura dos efeitos causados pelo sol e pelas chuvas.

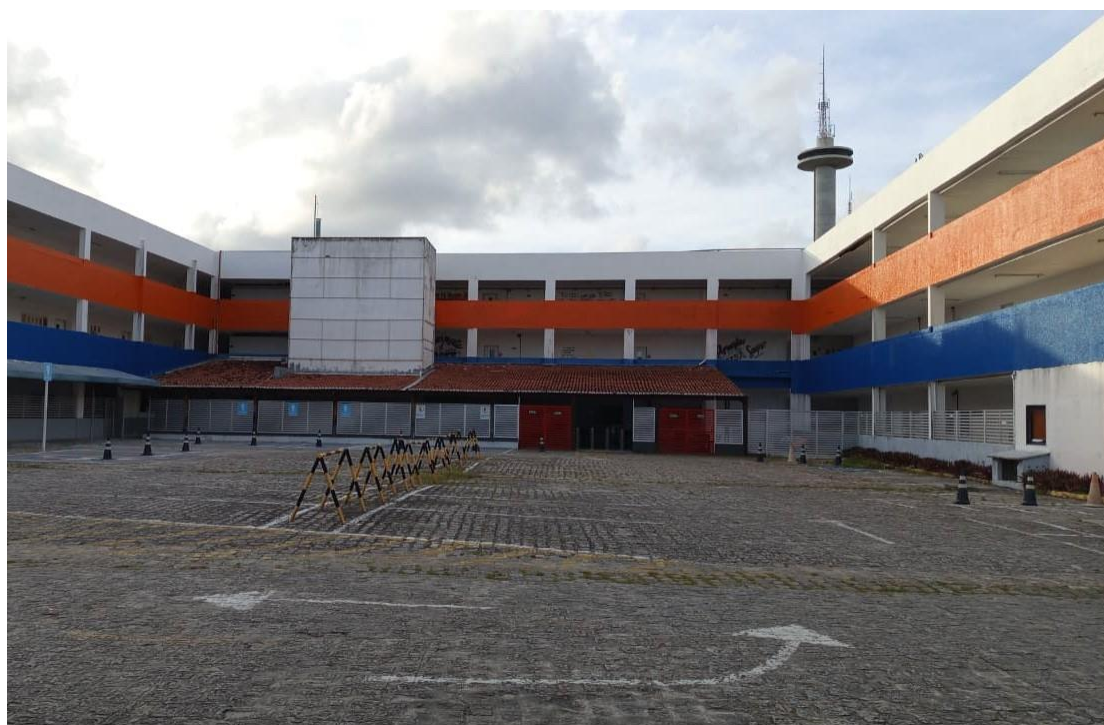
## RETROFIT DA FACHADA INTERNA

Foi realizada a renovação da pintura da fachada interna da FPB, localizada no blobo D, devolvendo a cor original e protegendo a estrutura dos efeitos causados pelo sol e pelas chuvas.

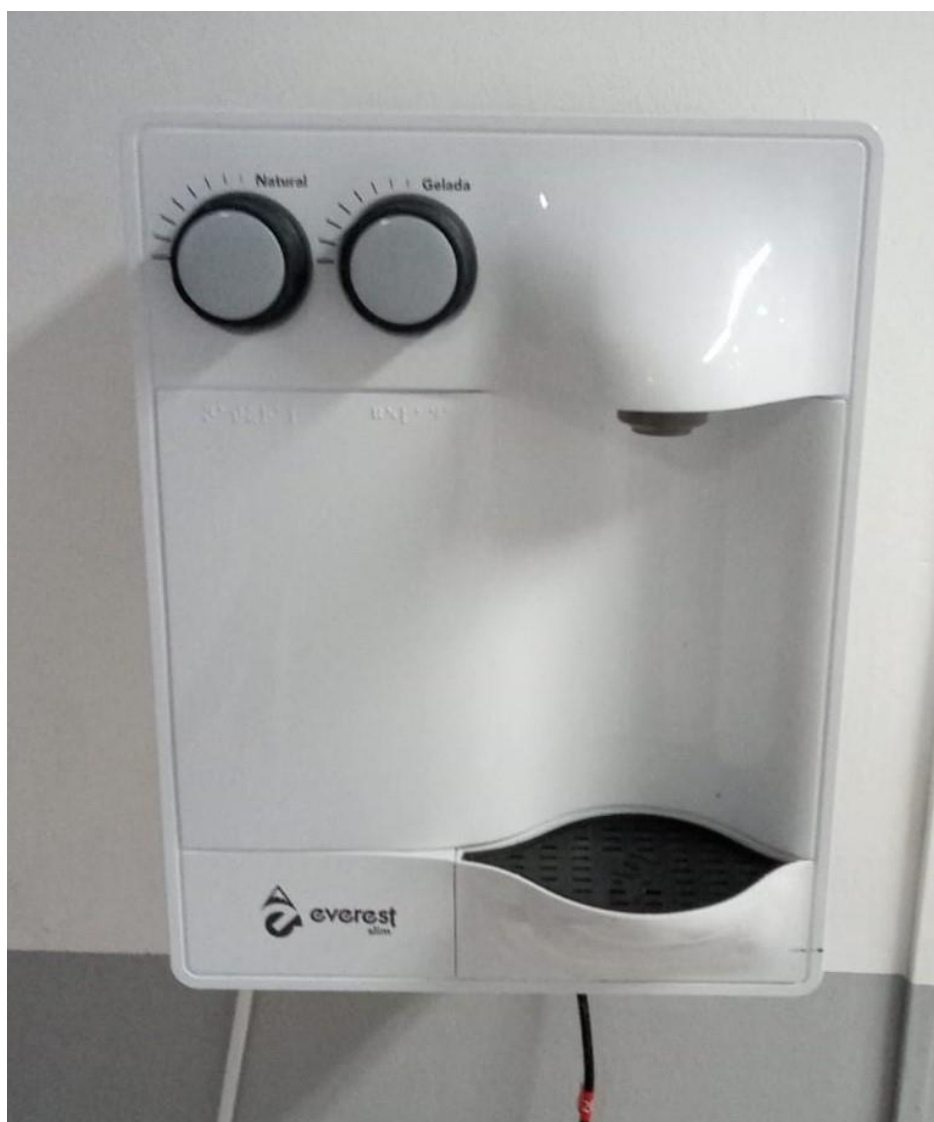
## TROCA DE BEBEDOUROS

Iniciamos a troca dos bebedouros por purificadores de água, para melhorar o fornecimento de água para os alunos e realizar a troca de equipamentos danificados.
