**AVALIAÇÃO DE UM SISTEMA DE OZONIZAÇÃO HIDRODINÂMICA PARA  
DESINFECÇÃO DE GUTA-PERCHA E CARACTERIZAÇÃO ESTRUTURAL**

**DISSERTAÇÃO DE MESTRADO**

**MESTRADO EM ENGENHARIA BIOMÉDICA  
PROGRAMA DE PÓS-GRADUAÇÃO STRICTO SENSU**

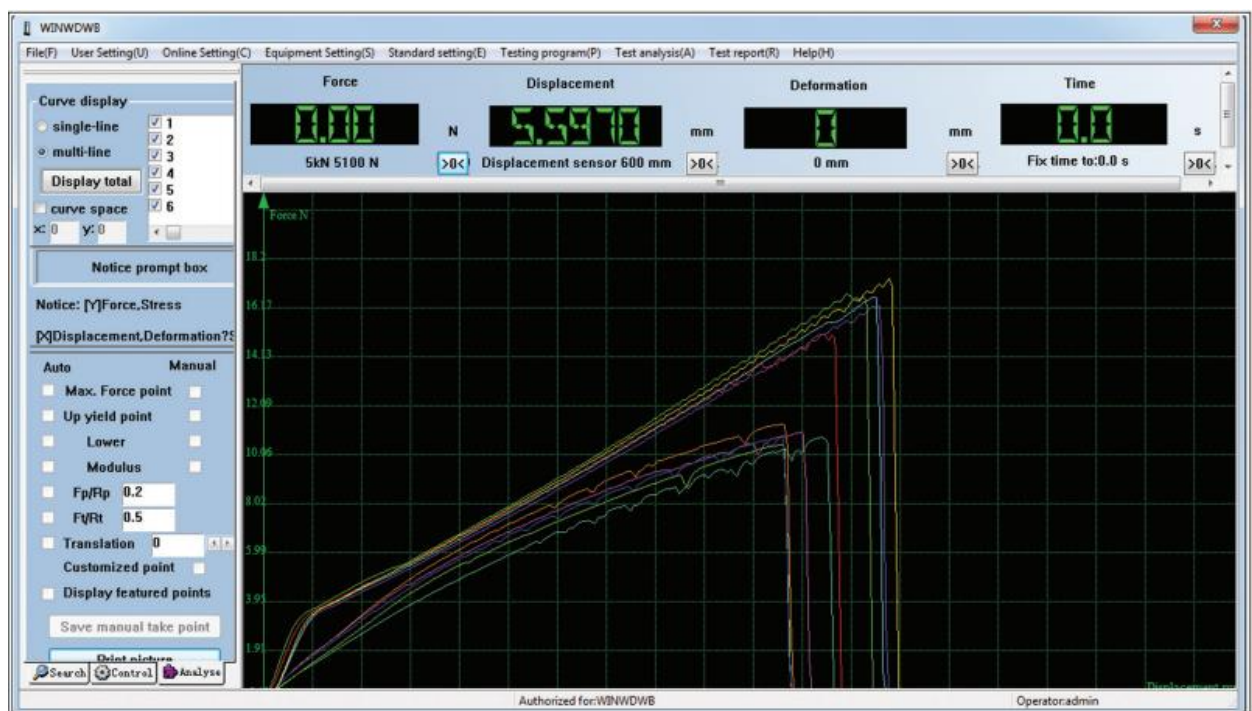
zona elástica e a região plástica do material a ser analisado (BELLIDO-GUZMÁN et al.,2024).

**Figura 2** Diagrama computadorizado de tensão de amostras de cone de guta-percha;

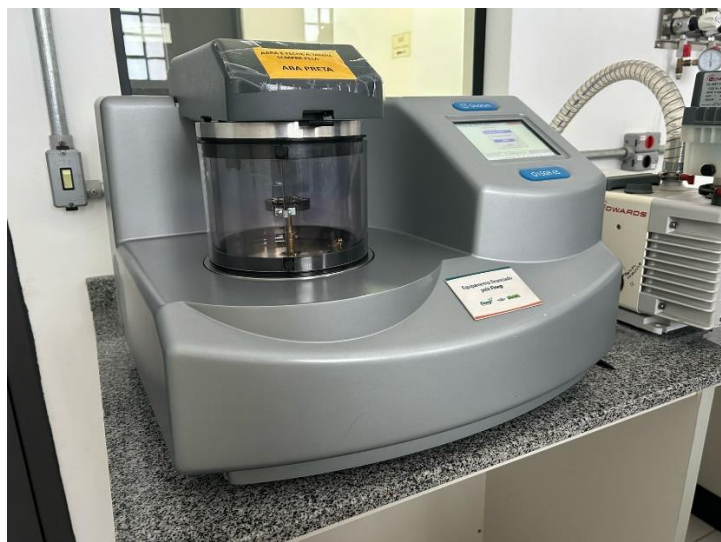
**Figura 8** Equipamento para a deposição de filme metálico em ambiente de vácuo, equipamento Sputter Coater Quorum Q150T Es.  
 FONTE: Próprio autor

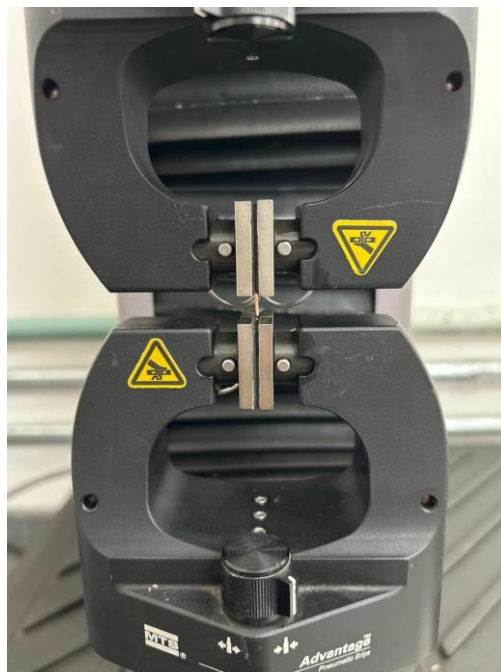
A comparação entre os grupos *in natura* e exposto a água ozonizada foi realizada por meio do teste t não pareado (independente), utilizando o *software GraphPad InStat*. Os dados analisados referem-se aos resultados dos testes de resistência à tração e módulo de elasticidade.

**Figura 11** Ensaio de resistência de tração gerados sobre os corpos de prova GP
